Thermografie-Aufnahmen

Tropical Island

Thermografie Aufnahmen vom 13.03.06

Auftragnehmer: **Mobiles Umwelttechnik Zentrum**

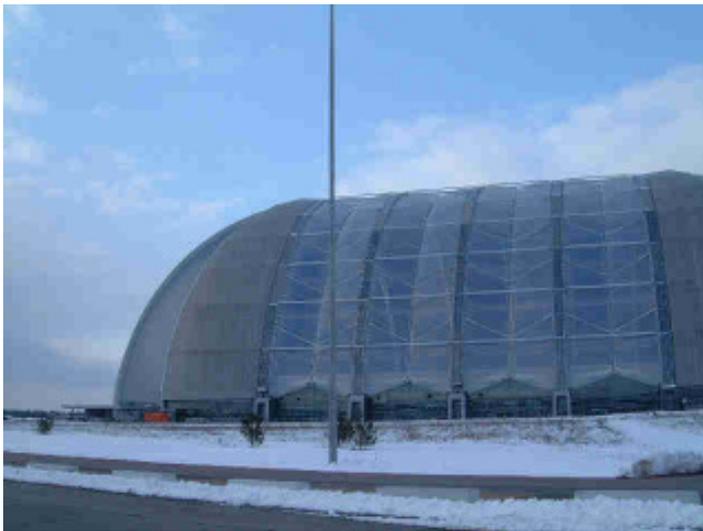
Ort	Südseite
Bemerkung

IR information	Value
Date of creation	13.03.2006
Time of creation	16:33:56
Object parameter	Value
Emissivity	0,95
Label	Value
SP01	-3,9°C

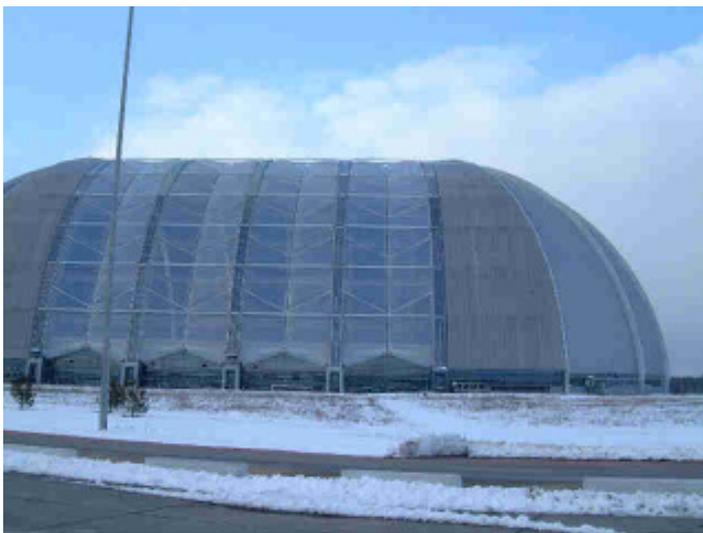
Ort	Südseite
Bemerkung

IR information	Value
Date of creation	13.03.2006
Time of creation	16:35:01
Object parameter	Value
Emissivity	0,95
Label	Value
SP01	-6,6°C

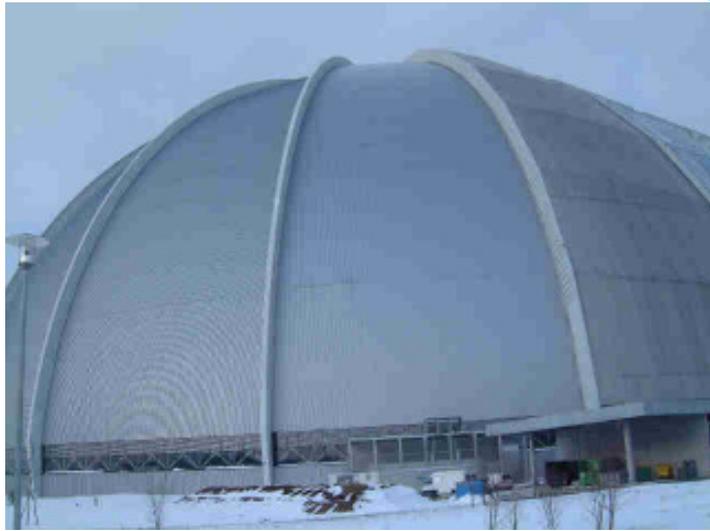
Ort	Süd-Ost-Seite
Bemerkung

erhöhter Wärmeverlust an Bauträgern

IR information		Value
Date of creation		13.03.2006
Time of creation		16:43:19
Object parameter		Value
Emissivity		0,95
Label		Value
SP01		-8,8°C
AR01 : max		6,6°C
AR04 : max		5,9°C
AR05 : max		7,8°C
AR06 : max		8,2°C
AR02 : max		49,8°C
AR03 : max		3,2°C

hoher Wärmeverlust an Lüftern

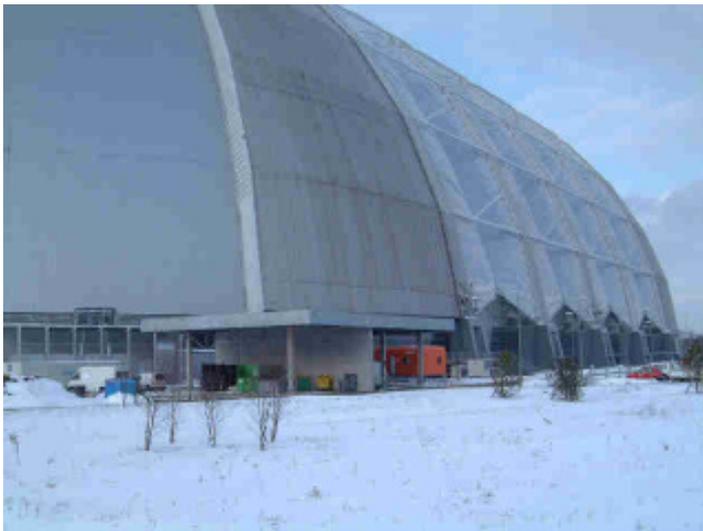
Ort	Süd-Ost-Seite
Bemerkung

Wärmeverlust
über den Lüfter

erhöhter Wärmeverlust am
Bausträger

IR information	Value
Date of creation	13.03.2006
Time of creation	16:44:01
Object parameter	Value
Emissivity	0,95
Label	Value
SP01	-7,0°C
AR01 : max	51,6°C
AR02 : max	7,1°C

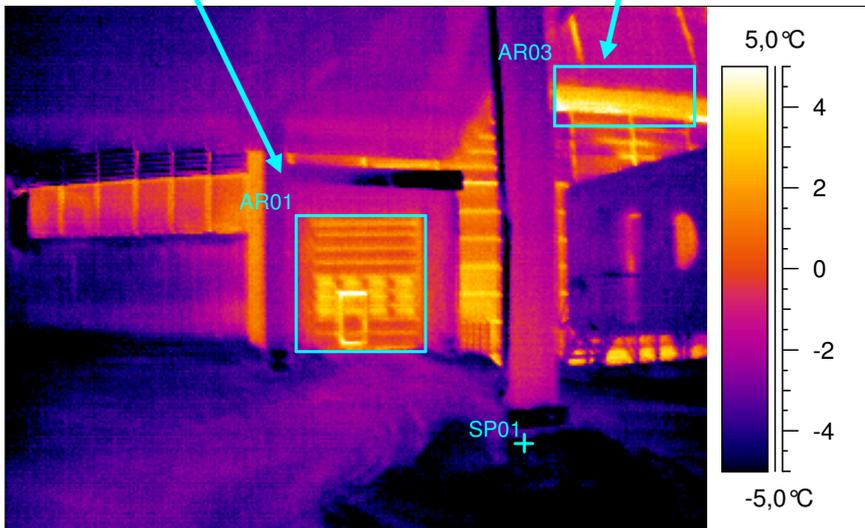
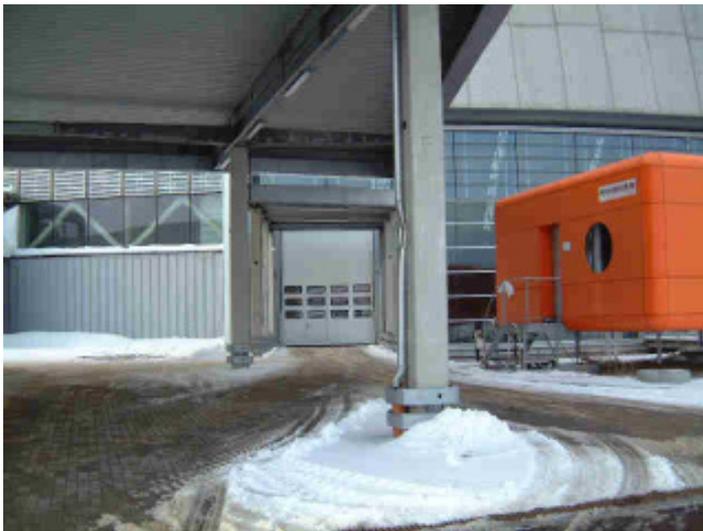
Ort	Südseite Mitarbeitereinfahrt
Bemerkung

hoher Wärmeverlust über die Türfläche

erhöhter Wärmeverlust am oberen Fensterrahmen

IR information	Value
Date of creation	13.03.2006
Time of creation	16:46:26
Object parameter	Value
Emissivity	0,95
Label	Value
SP01	-7,2°C
AR01 : max	7,7°C
AR03 : max	6,1°C

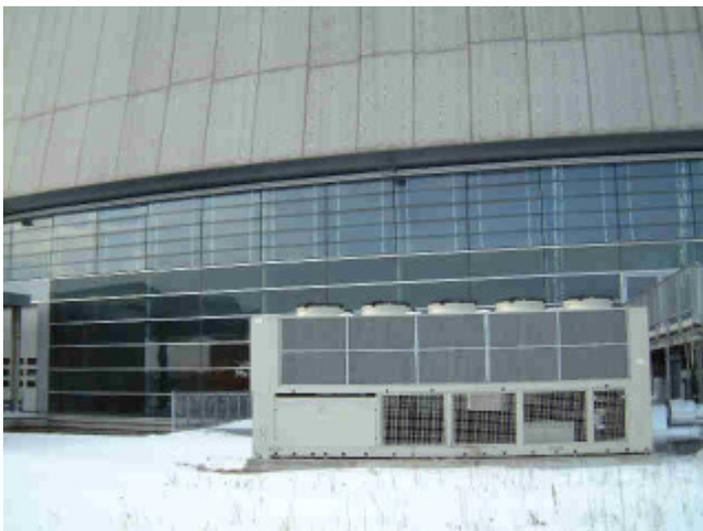
Ort	Südseite untere Fensterfront
Bemerkung

IR information	Value
Date of creation	13.03.2006
Time of creation	16:47:27
Object parameter	Value
Emissivity	0,95
Label	Value
SP01	-6,3°C
AR01 : max	7,2°C
AR02 : max	5,8°C

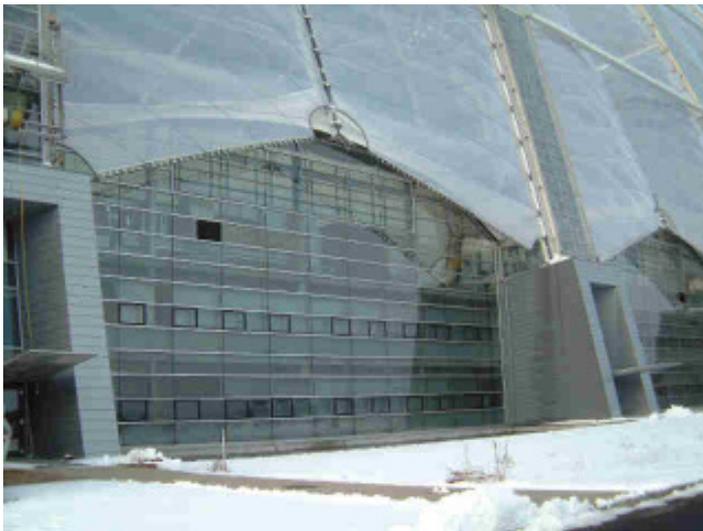
Ort	Südseite Mitarbeitereingänge und Fensterfront
Bemerkung

fehlende Scheibe in der Verglasung

IR information		Value
Date of creation	13.03.2006	
Time of creation	16:48:25	
Object parameter		Value
Emissivity	0,95	
Label		Value
SP01	-4,3°C	
AR01 : max	16,3°C	
AR02 : max	8,0°C

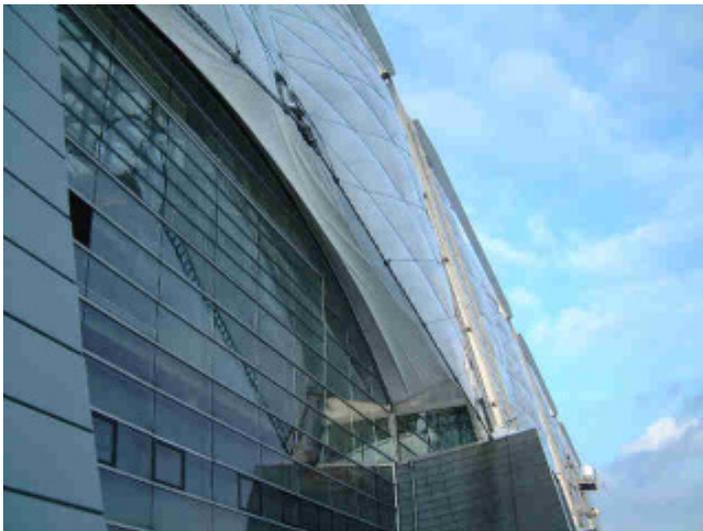
Ort	Südseite Teil der Fensterfront
Bemerkung

IR information	Value
Date of creation	13.03.2006
Time of creation	16:49:52
Object parameter	Value
Emissivity	0,95
Label	Value
SP01	-3,1°C
AR01 : max	11,1°C
AR01 : min	-2,6°C

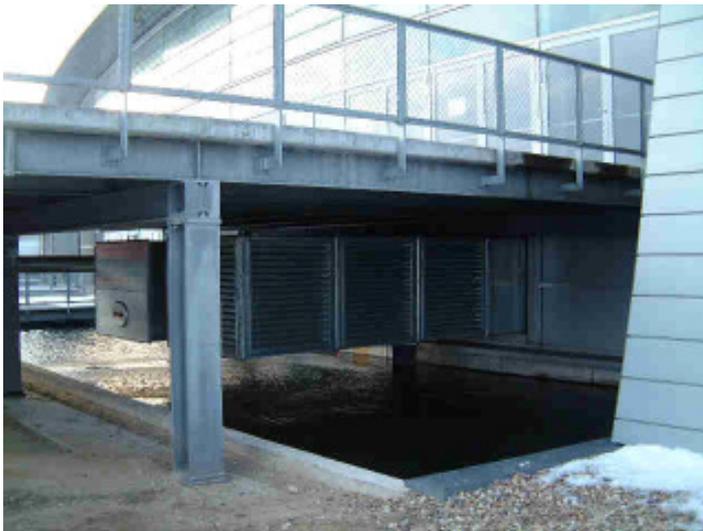
Ort	Südseite Lüftung
Bemerkung

IR information	Value
Date of creation	13.03.2006
Time of creation	16:50:28
Object parameter	Value
Emissivity	0,95
Label	Value
SP01	-1,0°C
AR01 : max	22,0°C

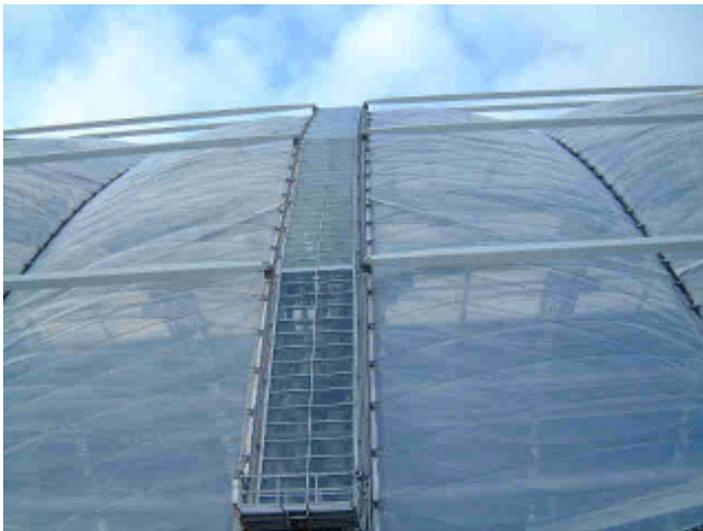
IR information	Value
Date of creation	13.03.2006
Time of creation	16:52:03
Object parameter	Value
Emissivity	0,95
Label	Value
SP01	-6,8°C

Ort	Südseite Verbindung der Folien
Bemerkung

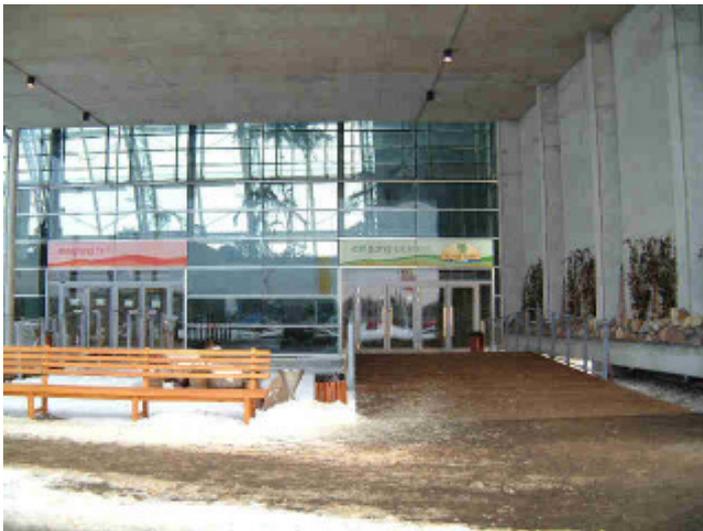
IR information	Value
Date of creation	13.03.2006
Time of creation	17:01:56
Object parameter	Value
Emissivity	0,95
Label	Value
SP01	-3,8°C
AR01 : max	4,8°C

Ort	Nordseite Besuchereingang
Bemerkung

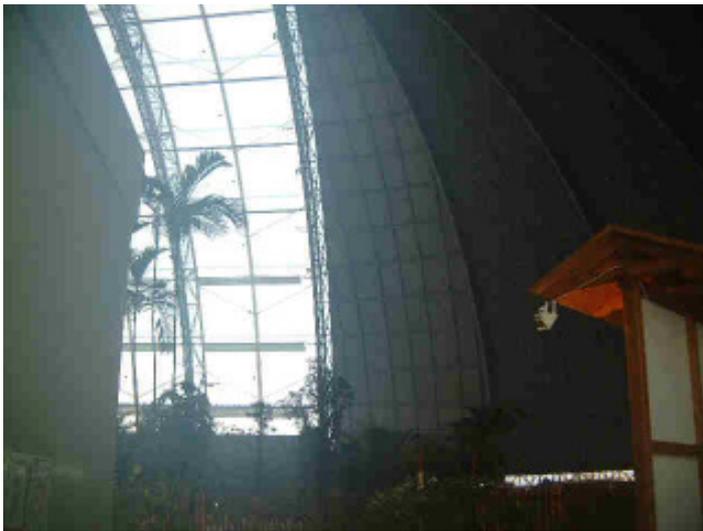
IR information		Value
Date of creation	13.03.2006	
Time of creation	17:05:24	
Object parameter		Value
Emissivity	0,95	
Label	Value	
SP01	26,6°C	
SP02	32,0°C	
AR01 : min	16,7°C	
AR02 : min	20,1°C

Ort	Innen Südseite Teil Fenster und Decke
Bemerkung

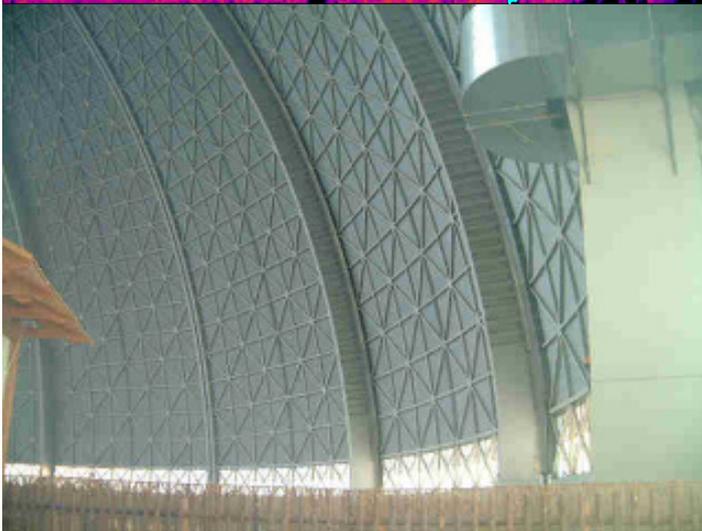
IR information	Value
Date of creation	13.03.2006
Time of creation	17:06:29
Object parameter	Value
Emissivity	0,95
Label	Value
SP01	26,5°C
AR01 : min	13,3°C
AR02 : min	13,9°C

Ort	Innen Westseite
Bemerkung

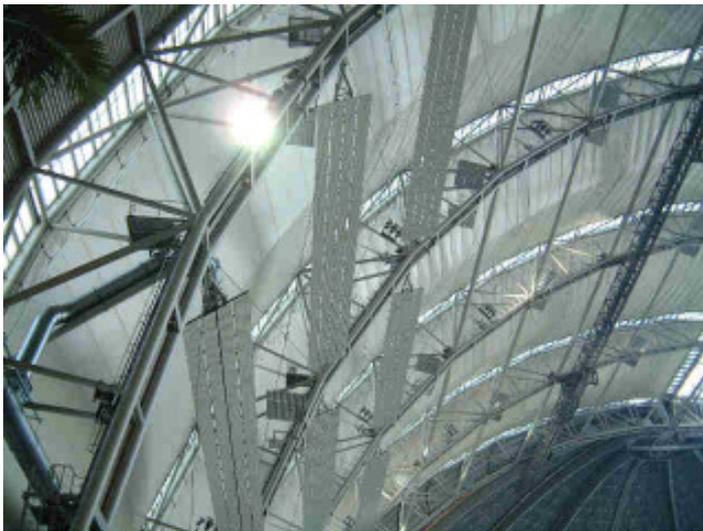
IR information		Value
Date of creation	13.03.2006	
Time of creation	17:07:01	
Object parameter		Value
Emissivity	0,95	
Label		Value
SP01	27,6°C	
SP02	27,7°C

Ort	Innen Nordseite Teil Decke und Fenster
Bemerkung

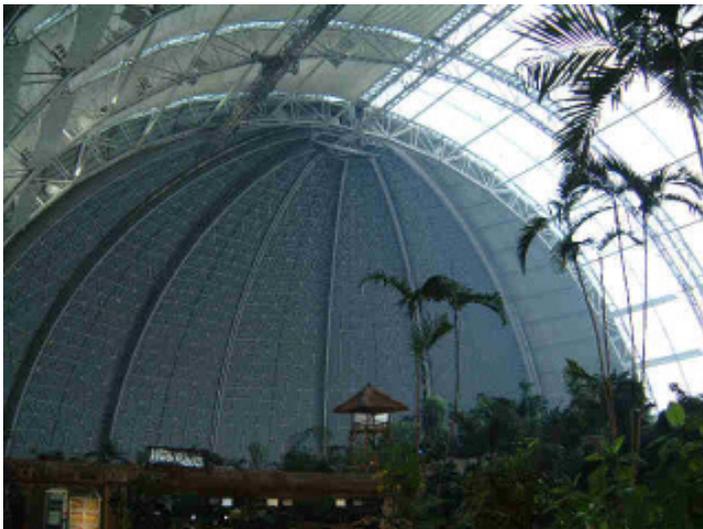
IR information		Value
Date of creation	13.03.2006	
Time of creation	17:08:51	
Object parameter		Value
Emissivity	0,95	
Label	Value	
SP01	26,4°C	
SP02	23,3°C	
SP03	21,5°C

Ort	Innen Ostseite
Bemerkung

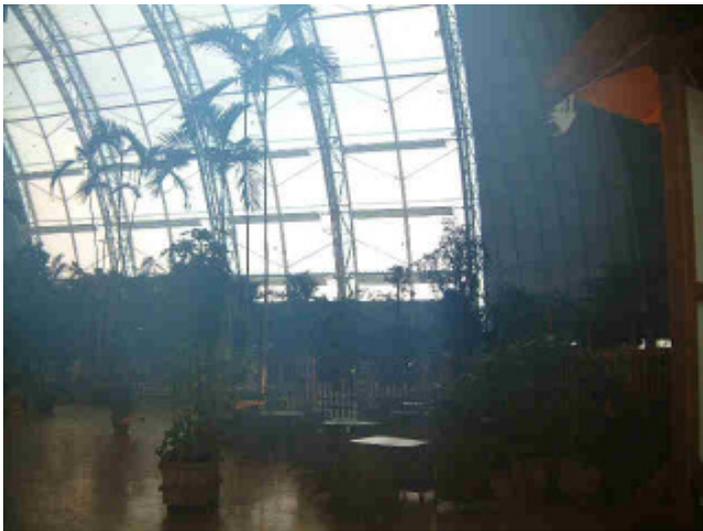
IR information		Value
Date of creation	13.03.2006	
Time of creation	17:09:54	
Object parameter		Value
Emissivity	0,95	
Label		Value
SP01	27,5°C	
AR01 : max	29,3°C	
AR01 : min	20,8°C

Ort	Innen Südseite Fensterfront
Bemerkung

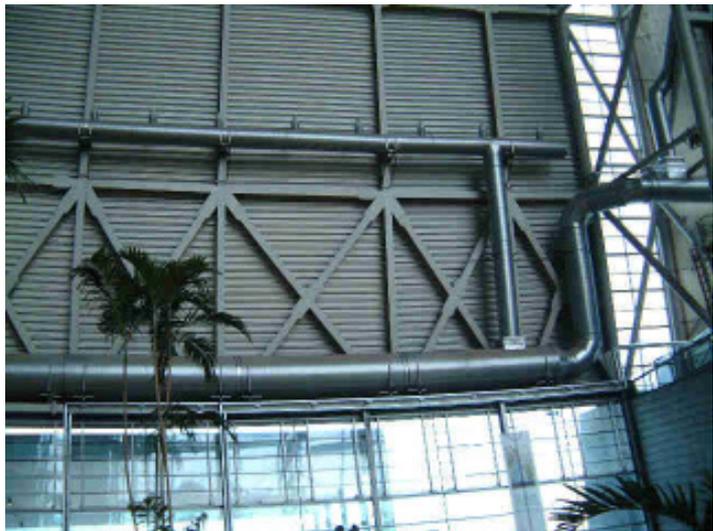
IR information		Value
Date of creation	13.03.2006	
Time of creation	17:13:07	
Object parameter		Value
Emissivity	0,95	
Label		Value
SP01	26,9°C	
AR01 : min	9,4°C	
AR02 : min	9,7°C	
AR03 : min	9,5°C

Ort	Innen Nordseite
Bemerkung

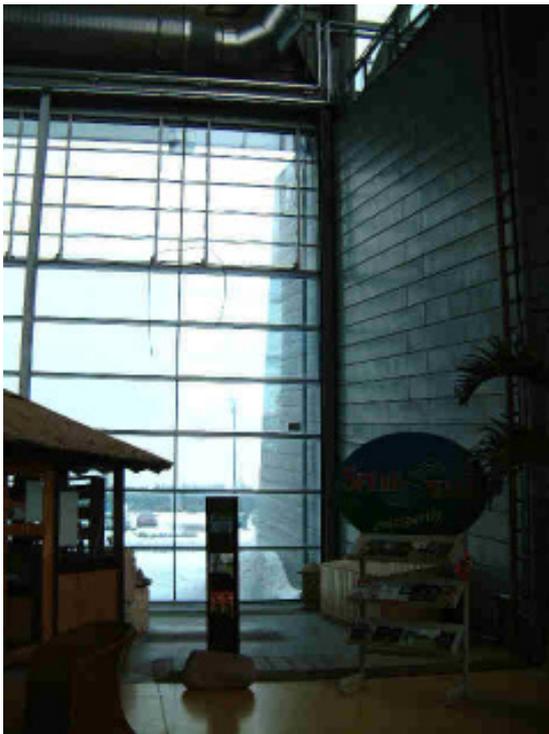
IR information	Value
Date of creation	13.03.2006
Time of creation	17:14:47
Object parameter	Value
Emissivity	0,95
Label	Value
SP01	23,8°C
AR01 : min	6,8°C
AR02 : min	8,6°C

Ort	Innen Nordseite untere Fensterfront
Bemerkung

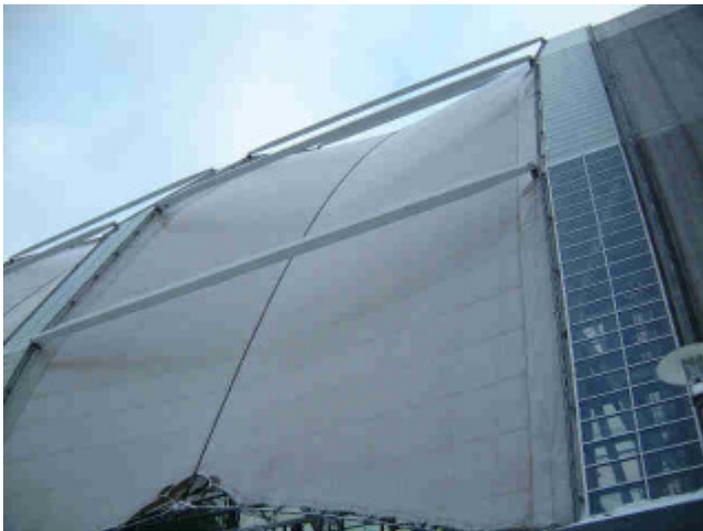
IR information	Value
Date of creation	13.03.2006
Time of creation	17:16:19
Object parameter	Value
Emissivity	0,95
Label	Value
SP01	1,4°C

Ort	Nordseite Teil der oberen Fensterfront mit Plane
Bemerkung

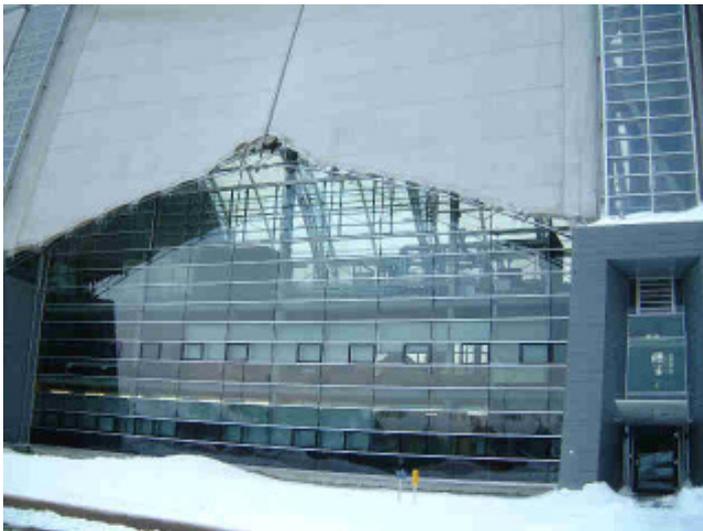
IR information	Value
Date of creation	13.03.2006
Time of creation	17:16:40
Object parameter	Value
Emissivity	0,95
Label	Value
SP01	-0,2°C

Ort	Nordseite Teil der unteren Fensterfront
Bemerkung

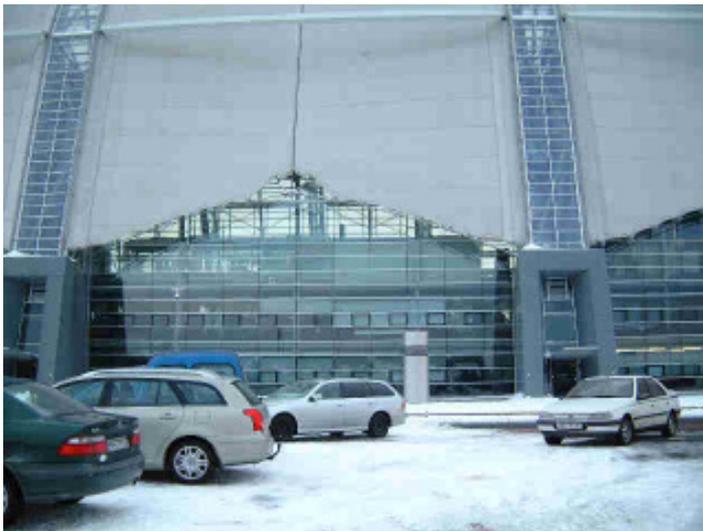
IR information	Value
Date of creation	13.03.2006
Time of creation	17:17:55
Object parameter	Value
Emissivity	0,95
Label	Value
SP01	0,4°C

Ort	Nordseite untere Teil der Fensterfront
Bemerkung

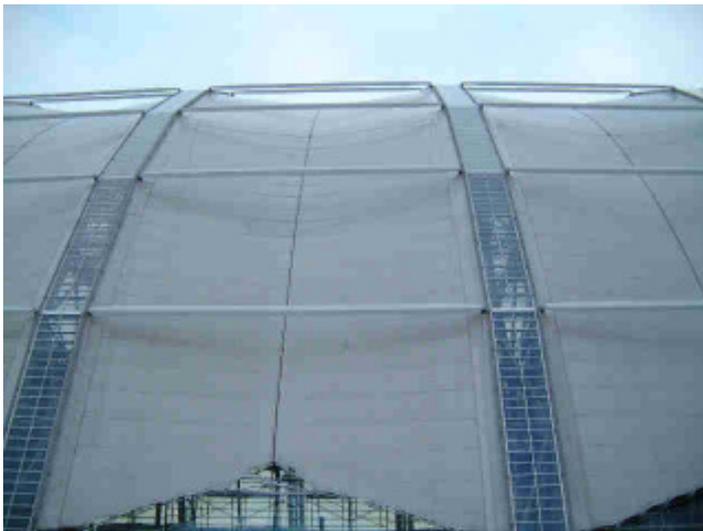
IR information	Value
Date of creation	13.03.2006
Time of creation	17:18:01
Object parameter	Value
Emissivity	0,95
Label	Value
SP01	2,5°C

Ort	Nordseite obere Teil der Fensterfront
Bemerkung

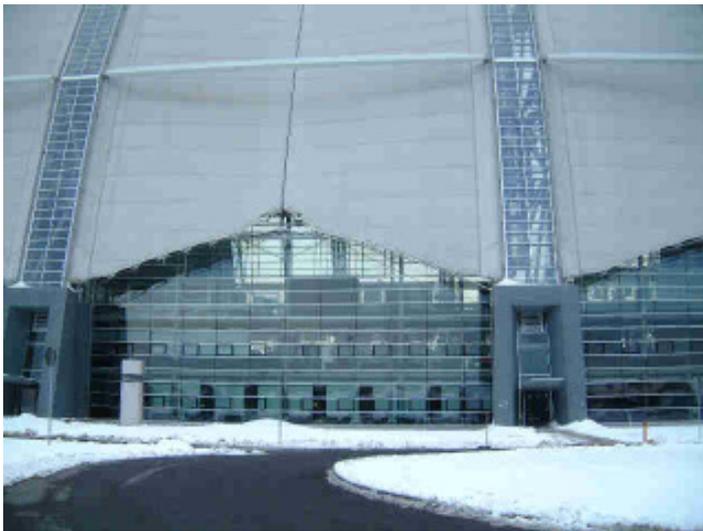
IR information	Value
Date of creation	13.03.2006
Time of creation	17:18:48
Object parameter	Value
Emissivity	0,95
Label	Value
SP01	0,2°C

Ort	Nordseite Teil der unteren Fensterfront
Bemerkung

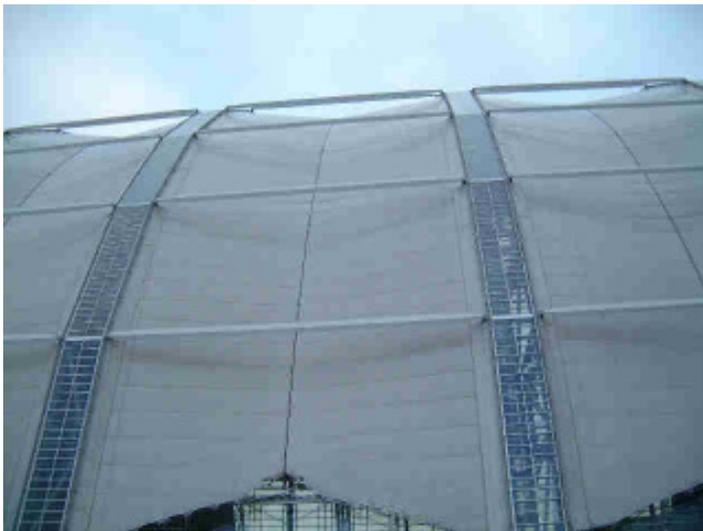
IR information	Value
Date of creation	13.03.2006
Time of creation	17:18:54
Object parameter	Value
Emissivity	0,95
Label	Value
SP01	-1,4°C

Ort	Nordseite Teil der oberen Fensterfront mit Plane
Bemerkung

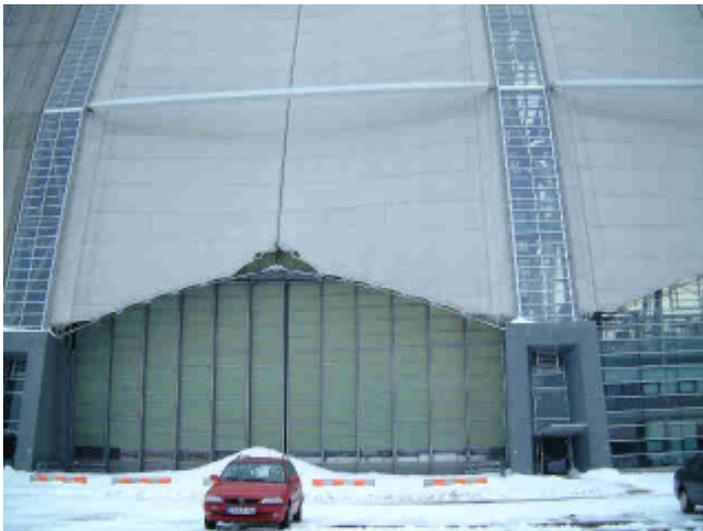
IR information		Value
Date of creation	13.03.2006	
Time of creation	17:19:36	
Object parameter		Value
Emissivity	0,95	
Label	Value	
SP01	4,4°C	
SP02	1,3°C	
SP03	-3,1°C

Ort	Nordseite Teil der unteren Glasfront
Bemerkung

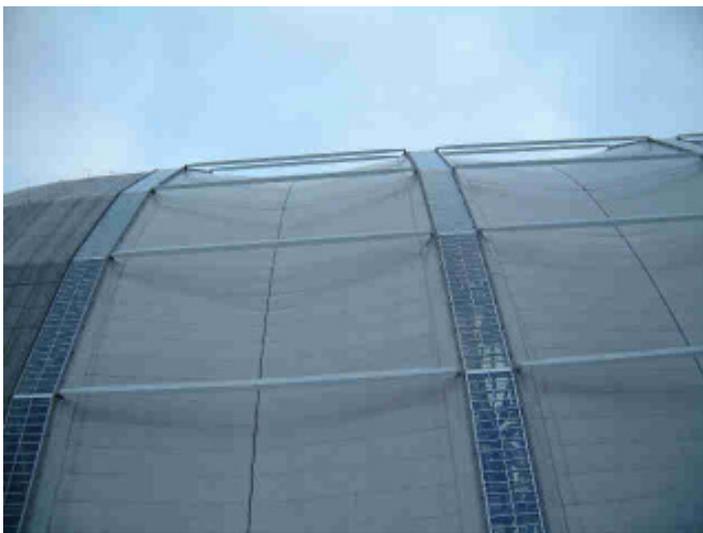
IR information	Value
Date of creation	13.03.2006
Time of creation	17:19:42
Object parameter	Value
Emissivity	0,95
Label	Value
SP01	-4,1°C

Ort	Nordseite Teil der oberen Fenstererfront mit Plane
Bemerkung

erhöhter Wärmeverlust
am Fenster - Dachanschluss

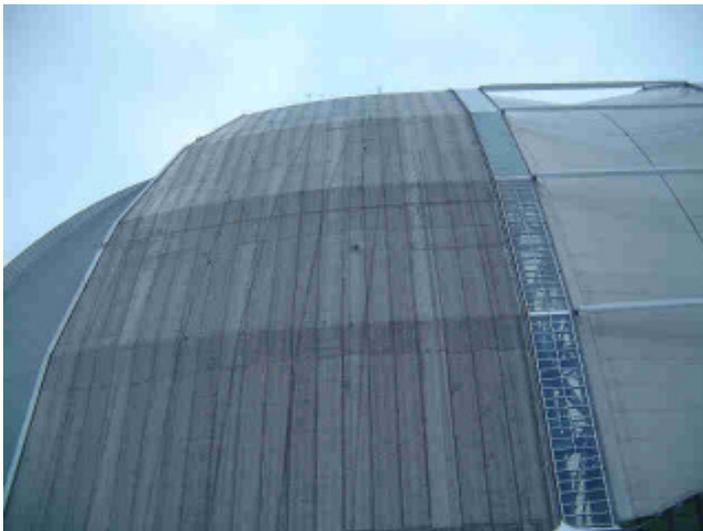
IR information	Value
Date of creation	13.03.2006
Time of creation	17:20:43
Object parameter	Value
Emissivity	0,95
Label	Value
SP01	-1,0°C

Ort	Nord-Ost-Seite obere Teil
Bemerkung

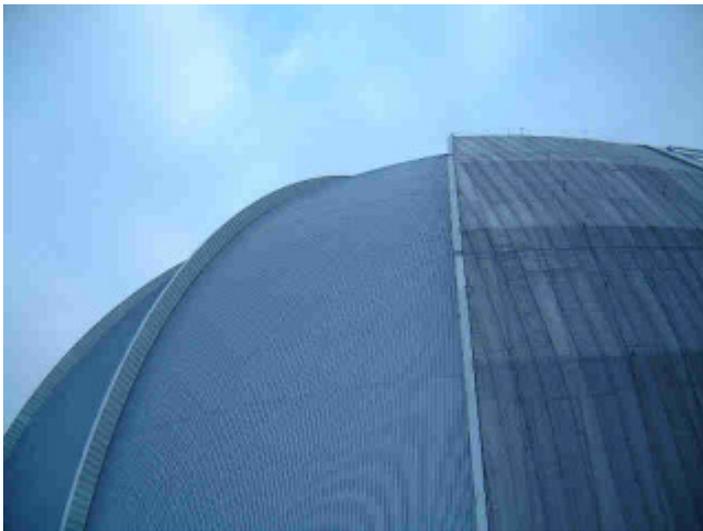
IR information		Value
Date of creation	13.03.2006	
Time of creation	17:21:51	
Object parameter		Value
Emissivity	0,95	
Label		Value
SP01	-4,0°C	
AR01 : max	3,9°C	
AR02 : max	5,2°C

Ort	Ostseite obere Teil
Bemerkung

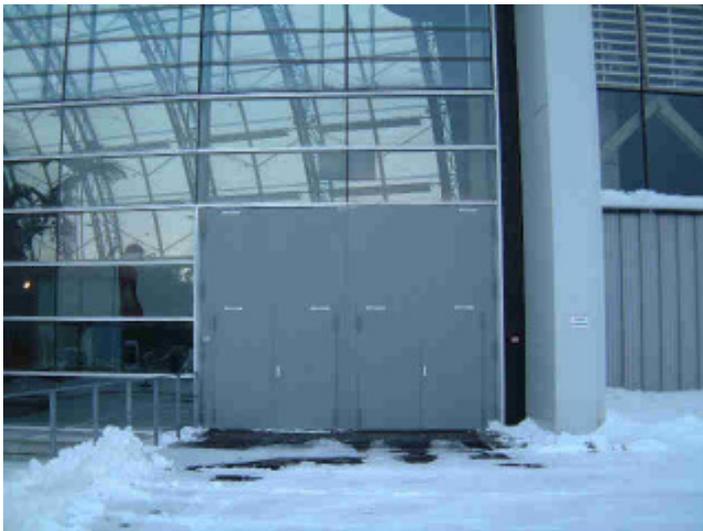
IR information	Value
Date of creation	13.03.2006
Time of creation	17:25:50
Object parameter	Value
Emissivity	0,95
Label	Value
SP01	-3,7°C
AR01 : max	6,7°C

Ort	Nordwestseite Tür mit Fensterfläche
Bemerkung

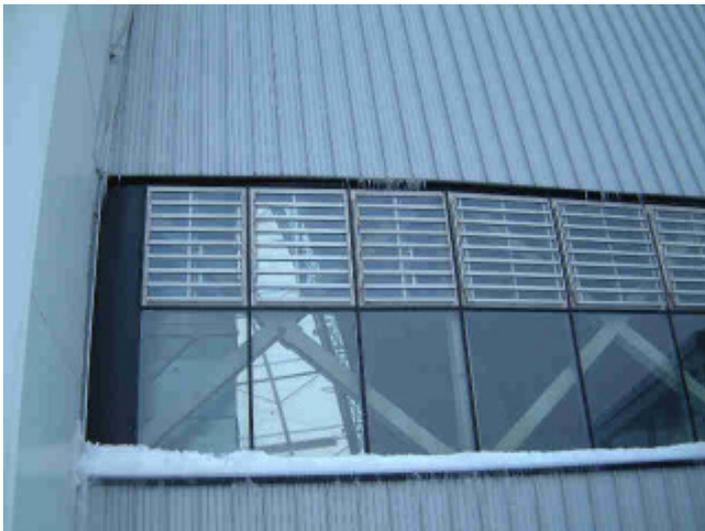
IR information	Value
Date of creation	13.03.2006
Time of creation	17:29:25
Object parameter	Value
Emissivity	0,95
Label	Value
SP01	-6,3°C
LI01 : max	3,1°C
AR01 : max	5,1°C

Ort	Nordwestseite Fensterfläche mit Anschluss
Bemerkung

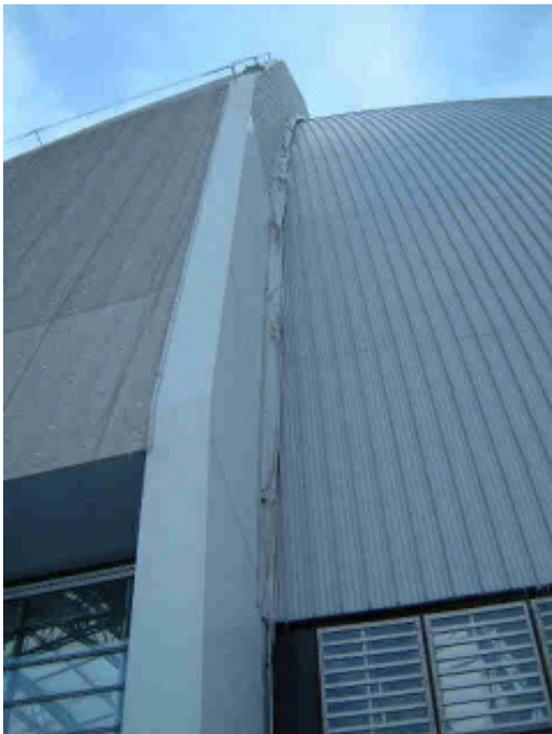
IR information	Value
Date of creation	13.03.2006
Time of creation	17:29:34
Object parameter	Value
Emissivity	0,95
Label	Value
SP01	-7,0°C
AR01 : max	4,7°C
AR02 : max	4,9°C

Ort	Nordwestseite Träger
Bemerkung

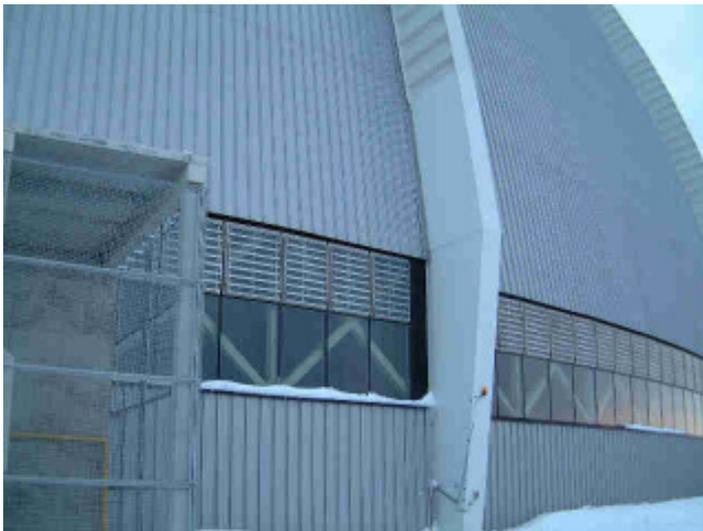
IR information	Value
Date of creation	13.03.2006
Time of creation	17:30:44
Object parameter	Value
Emissivity	0,95
Label	Value
SP01	-6,5°C
AR01 : max	3,1°C

Ort	Ostseite Fenster und Träger
Bemerkung
